Atelier de Céline
Restauration de tableaux et d'Objets d'Arts Polychromes

Paysage automnal

Louis DUPONT 1942

Dossier de restauration

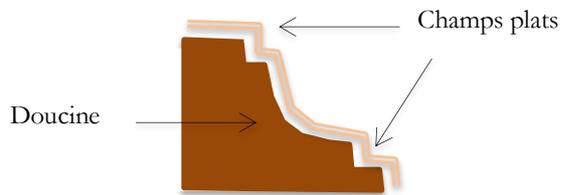
Le cadre constitué d'une moulure unique caractérisée par une doucine encadrée de deux champs plats. La surface semble recouverte d'une couche de cêruse très encrassée.

Moulure à corps unique

Couche probable de cêruse

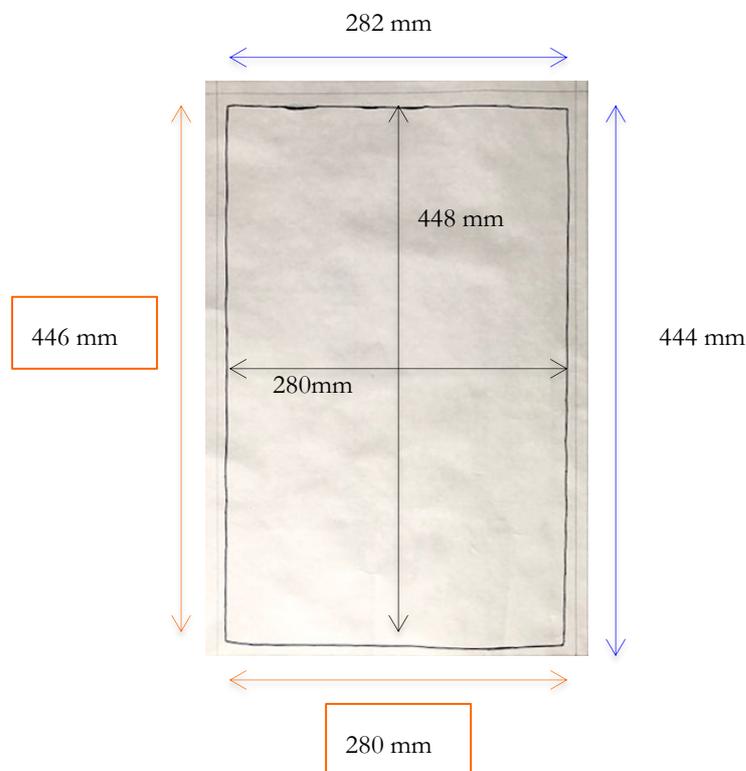
Le support est un panneau de contreplaqué de 3mm d'épaisseur. Son format est irrégulier et les angles sont dépourvus d'équerrage.

Empreinte du support et dimensions irrégulières

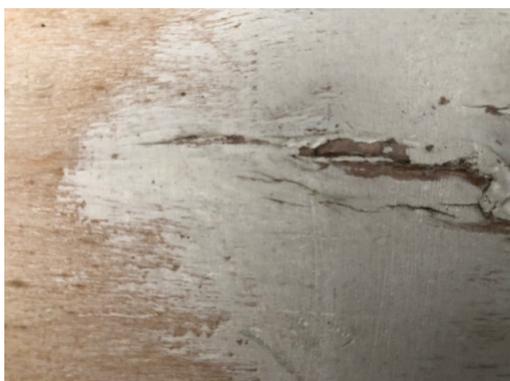
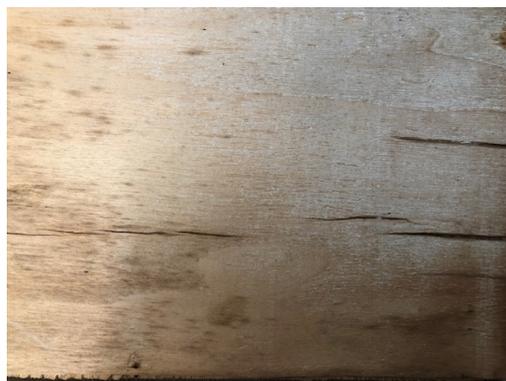
Quelques fissures et des traces d'enduits sont visibles au revers du panneau.

Traces d'enduit et fissures au revers du panneau

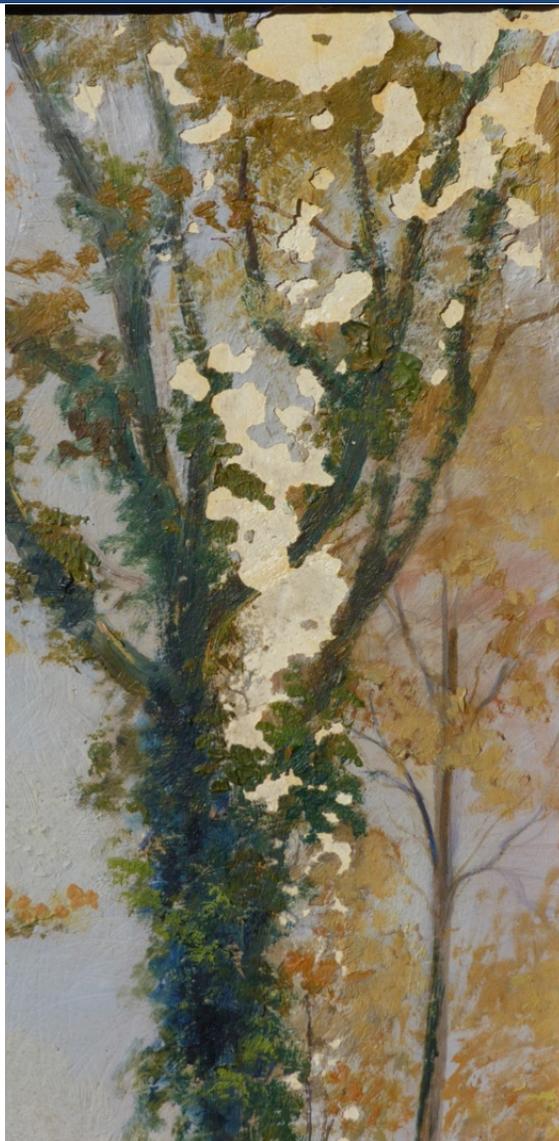
L'altération majeure est une **rupture d'adhésion entre la couche colorée et la préparation** avec des pertes de matières altérant la lisibilité de l'œuvre.
Ces ruptures mettent en jeu la pérennité du tableau.

La principale problématique est **la rupture d'adhésion de la couche picturale engendrant de nombreuses pertes de matières.**

Il est possible que les matériaux que l'artiste avait à sa disposition pendant la deuxième guerre mondiale, aient été de piètres qualités. Ce qui pourraient expliquer les **micro-déplaquages** généralisés sur la surface.

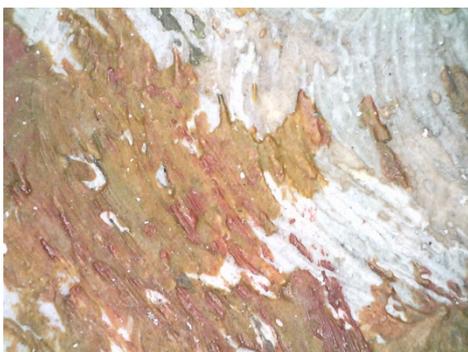
Des micro-ruptures ainsi que des déplaquages sont également visibles au microscope sur toute la surface.

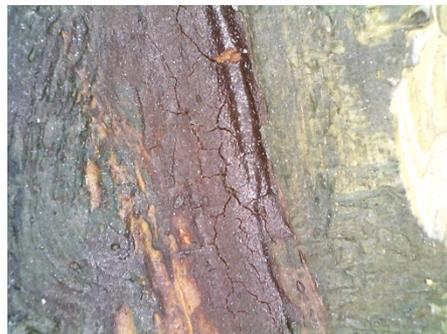
De nombreuses rayures jalonnent la surface

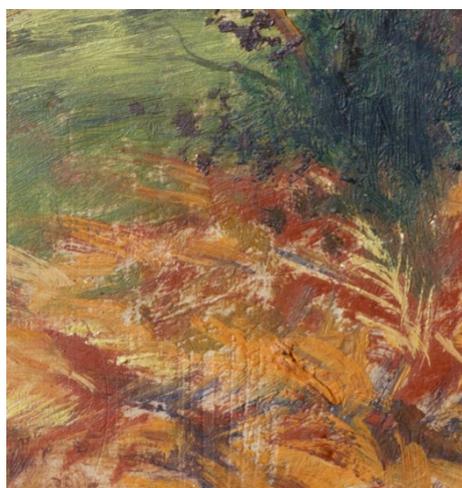
La surface présente un encrassement modéré

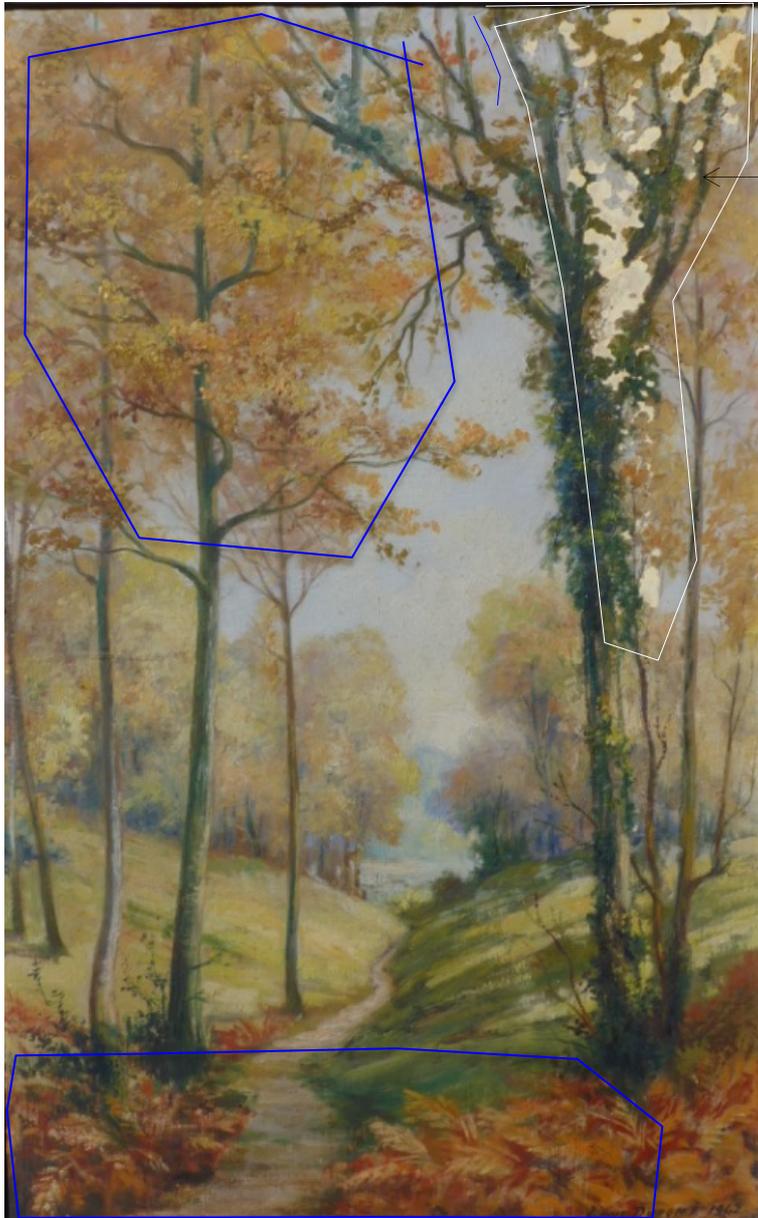
Zone d'écaillage, de
soulèvement, de lacunes de
couche colorée, de déplacements

Zone de rayures
prononcées à
surveiller

+ Micro-déplacements à
surveiller sur l'ensemble
de la surface

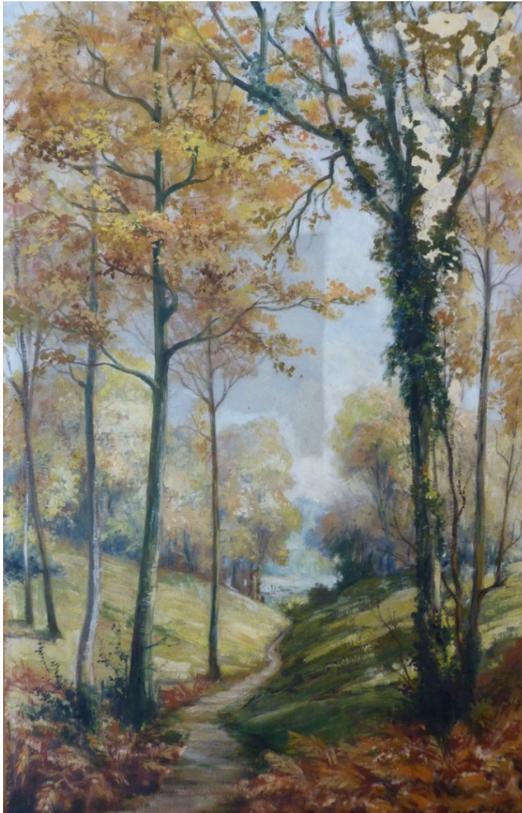
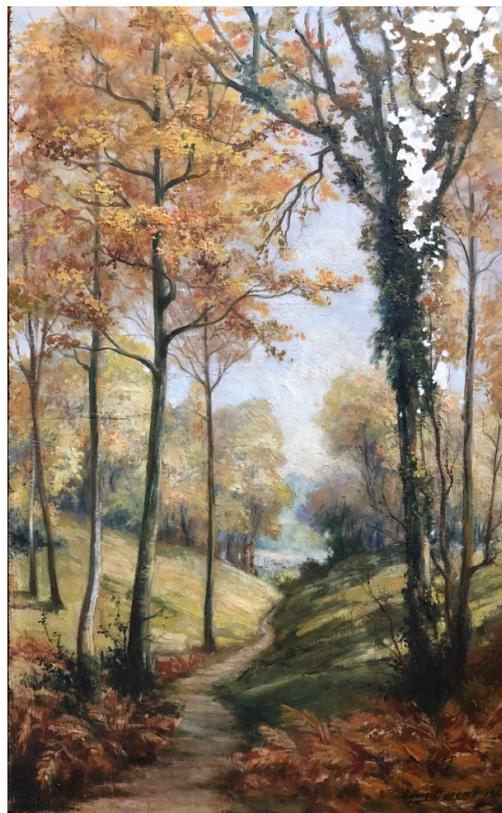
Avant et après le décrassage

- refixage localisé de la couche picturale à l'aide de la colle de peau de lapin
- Retrait du cadre
- Dépoussiérage très doux du revers et de la face du panneau de bois
- Décrassage de la couche picturale à l'aide d'une solution de pH neutre

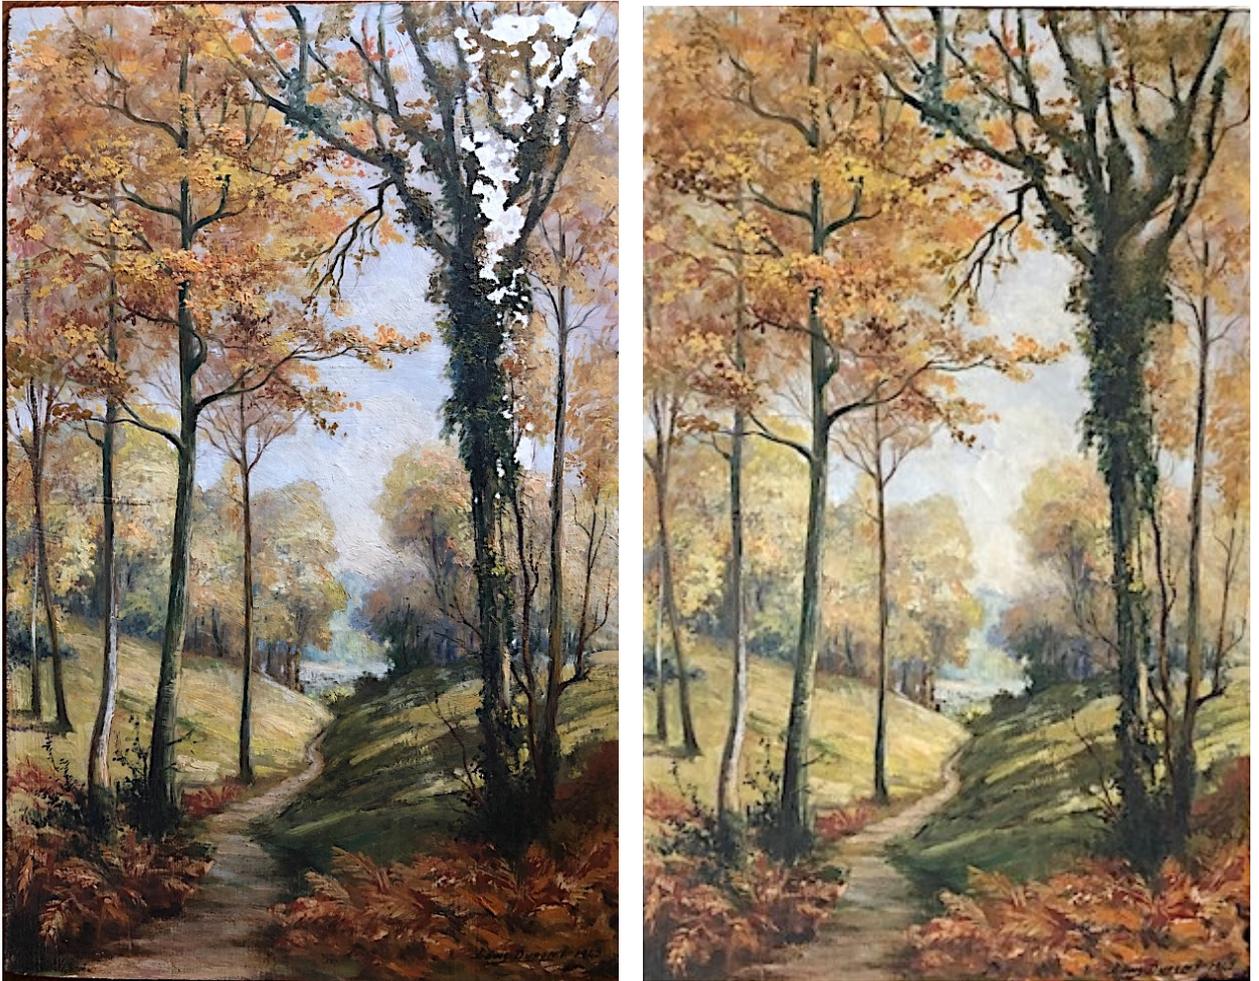
Vues des réintégrations structurelle et chromatique

- Réintégration structurelle à l'aide du mastic Modostuc® blanc
- Réintégration chromatique réalisée avec les couleurs aquarelles Quor®.

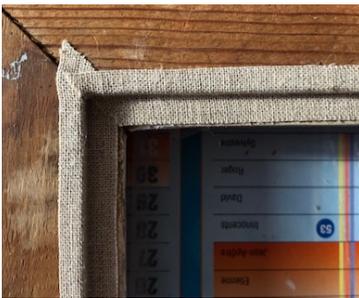
Détail de la protection en lin

Le cadre a été décrassé et la feuillure protégée par un ruban de lin adhésif afin de protéger la surface de l'œuvre.

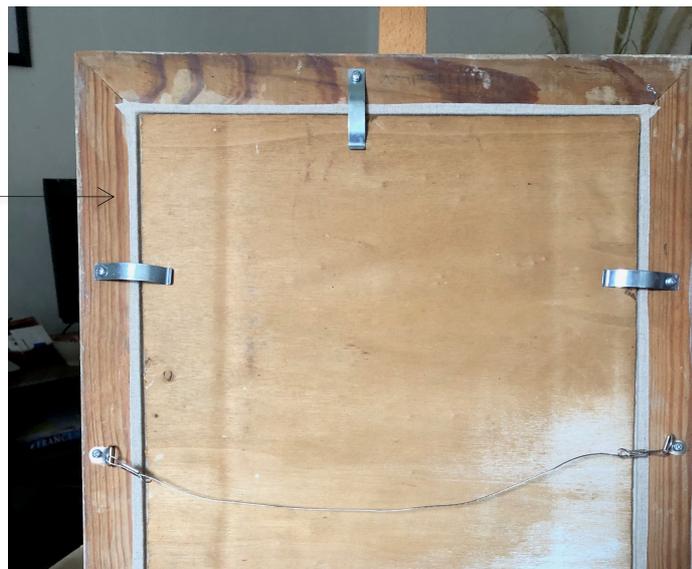
Vues des mesures préventives

L'installation de tournettes a permis de maintenir délicatement le panneau dans la feuillure.

Un système d'accrochage sécurisé par un câble est installé au revers afin de supporter le poids de l'œuvre encadrée.
